## ZPRÁVA Z INSPEKCE NEMOVITOSTI

Nedokončená stavba chaty a zahradního domku  
KÚ Těptín  
Kamenice

**Datum:** 27. září 2024

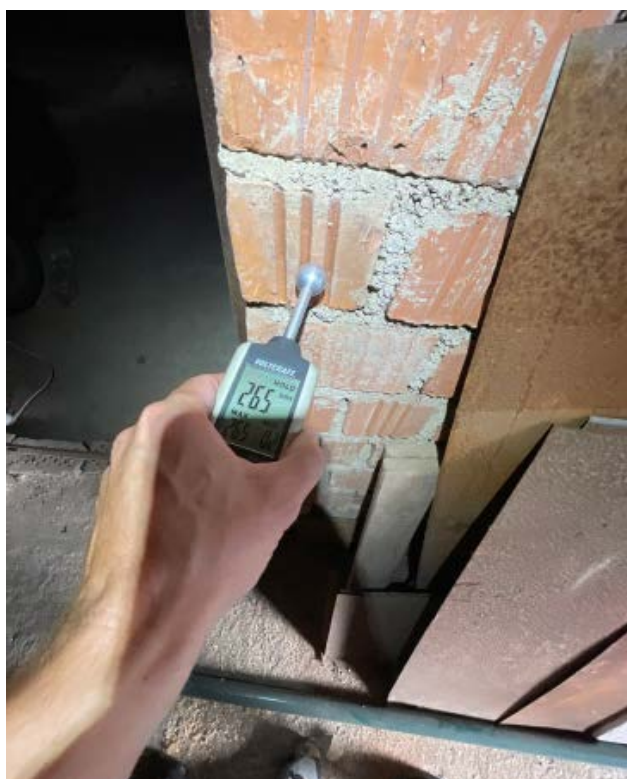
Místo měření

Spodní úroveň - Vlhkost 8%

Střední úroveň - Vlhkost 3%

Horní úroveň - Vlhkost 2%
