## ZPRÁVA Z INSPEKCE NEMOVITOSTI

Nedokončená stavba chaty a zahradního domku  
KÚ Těptín  
Kamenice

**Datum:** 27. září 2024

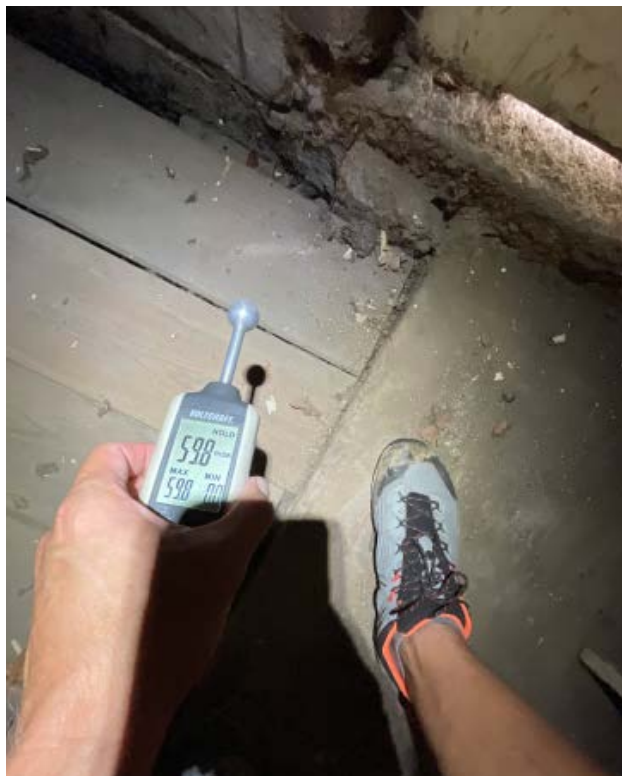
Spodní úroveň - Vlhkost 10%

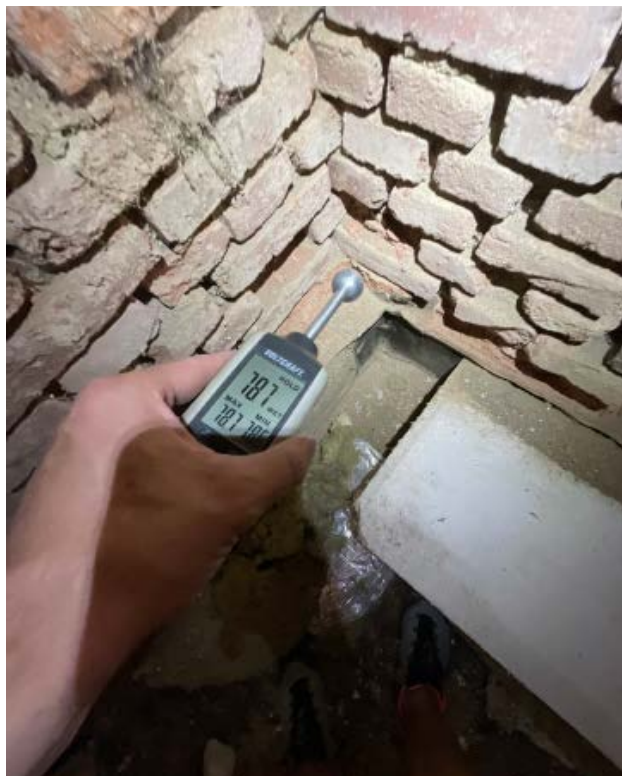
Spodní úroveň - Vlhkost 16%
