## ZPRÁVA Z INSPEKCE NEMOVITOSTI

Nedokončená stavba chaty a zahradního domku  
KÚ Těptín  
Kamenice

**Datum:** 27. září 2024

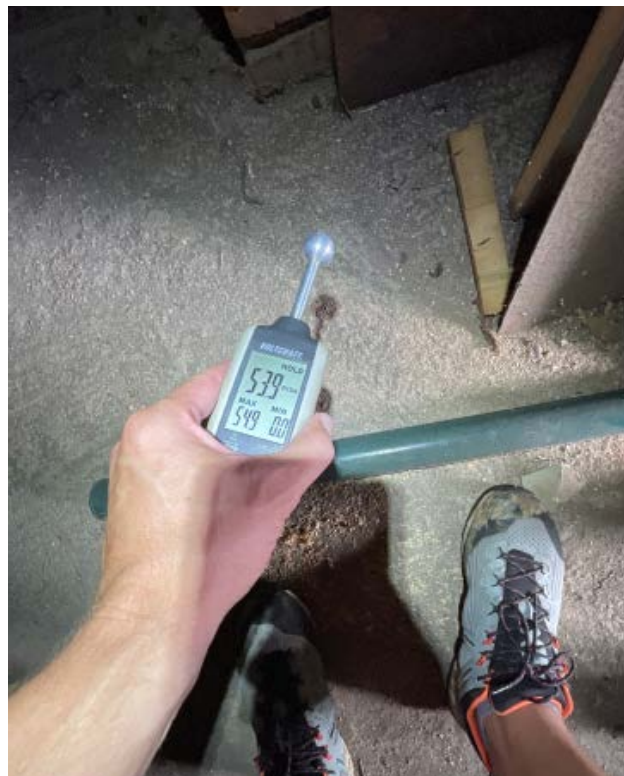
Spodní úroveň - Vlhkost 8%

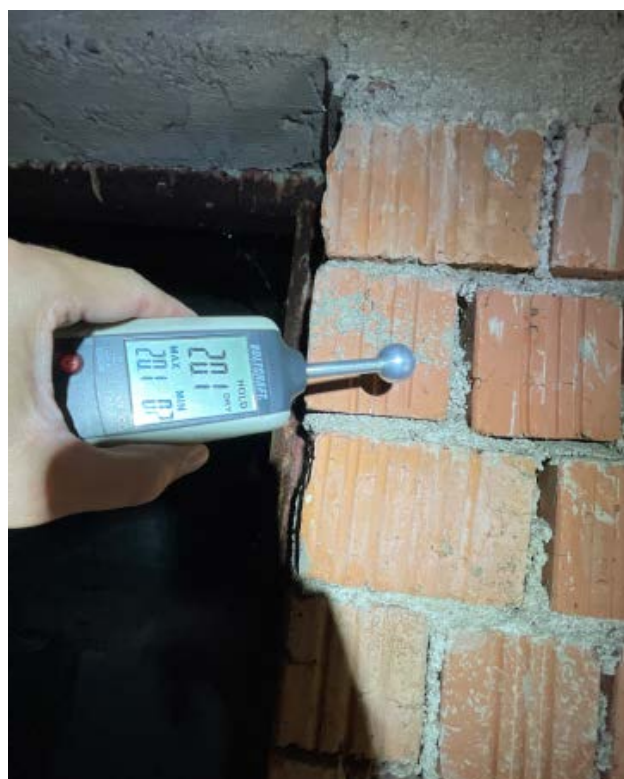
Horní úroveň - Vlhkost 2%

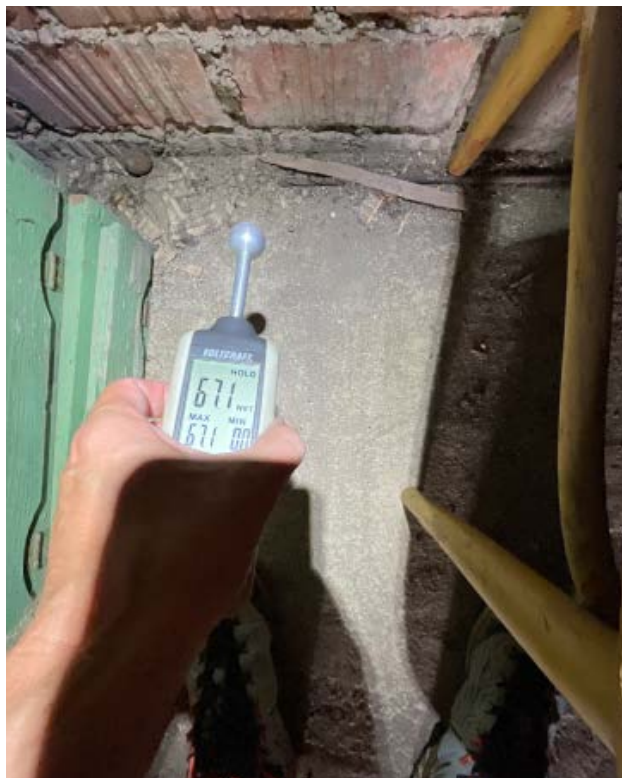
Spodní úroveň - Vlhkost 11%

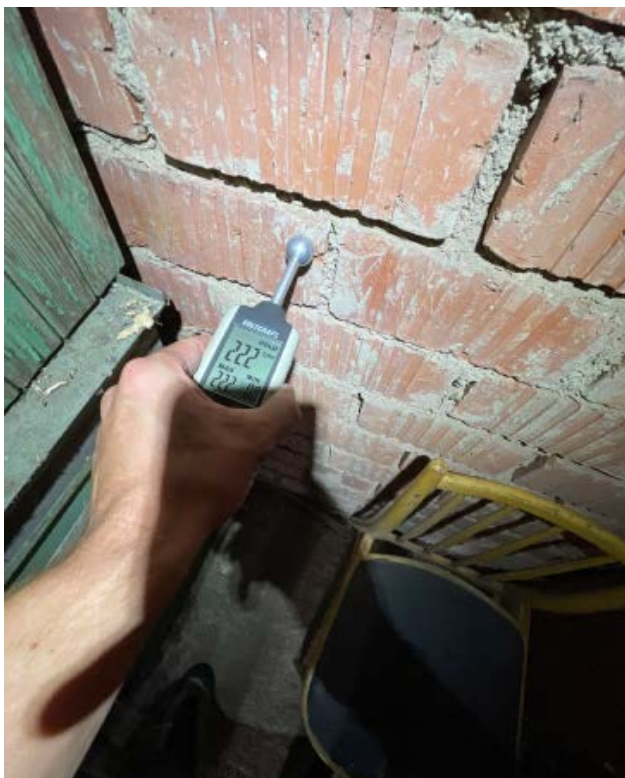
Střední úroveň - Vlhkost 2%

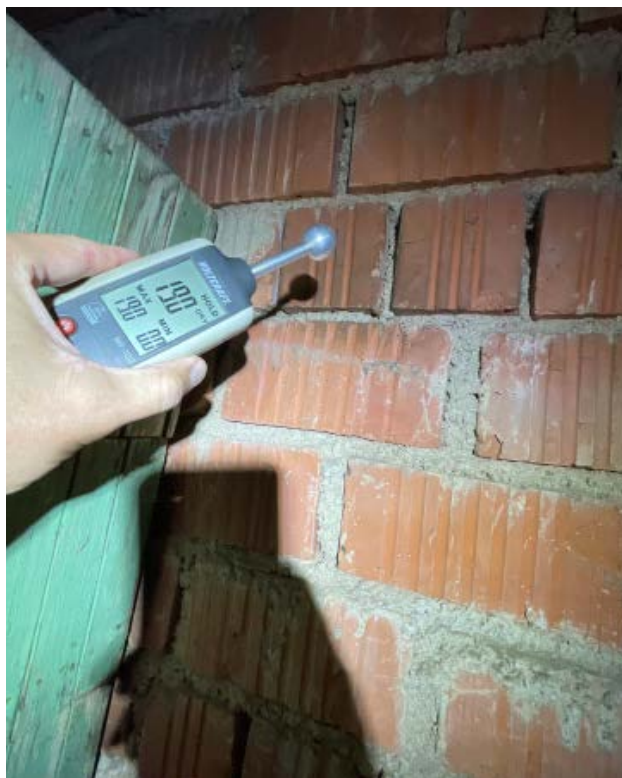
Horní úroveň - Vlhkost 2%

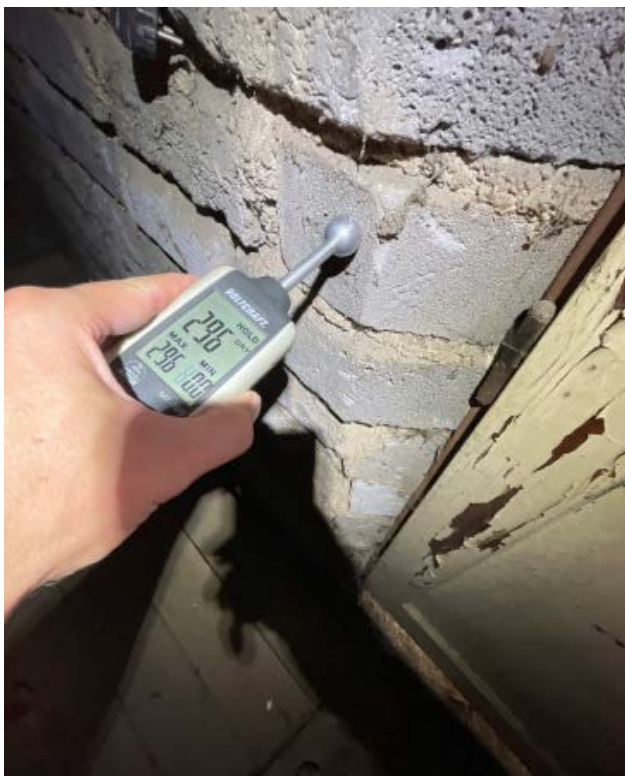
Střední úroveň - Vlhkost 3%

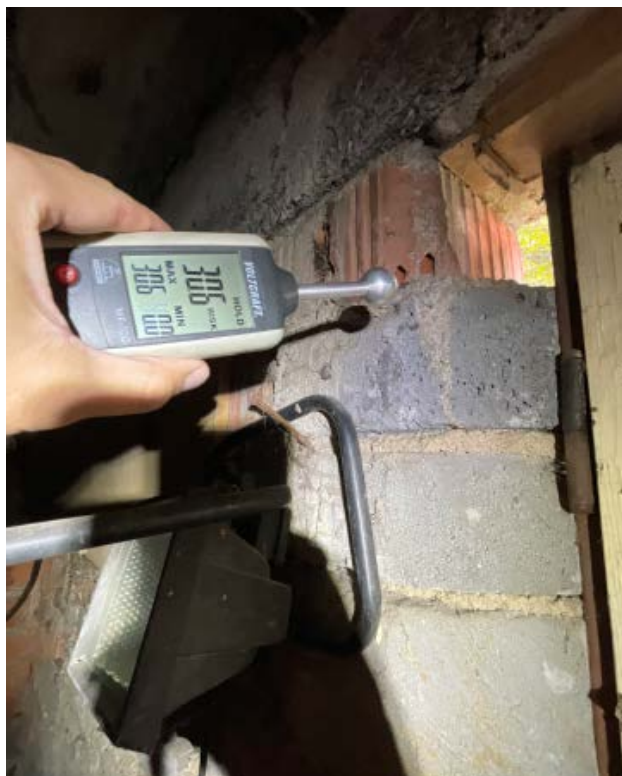
Horní úroveň - Vlhkost 3%

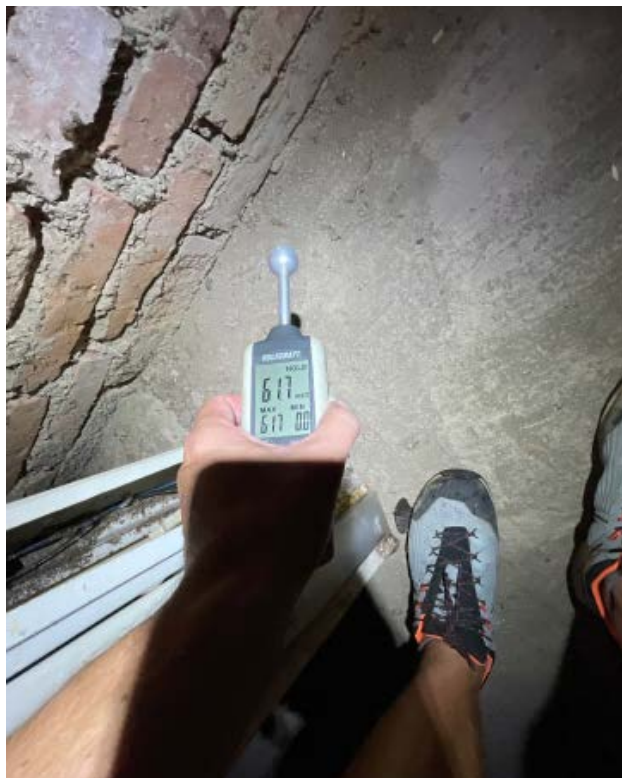
Spodní úroveň - Vlhkost 10%

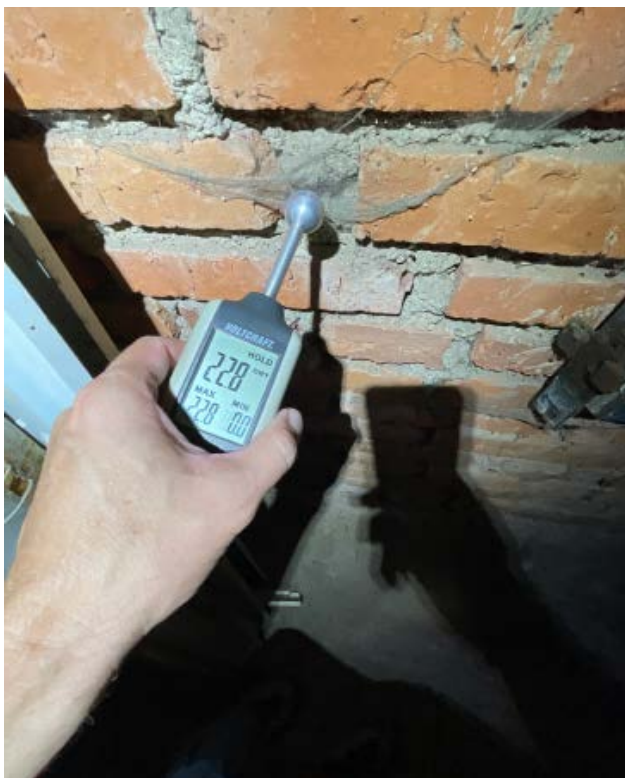
Střední úroveň - Vlhkost 2%

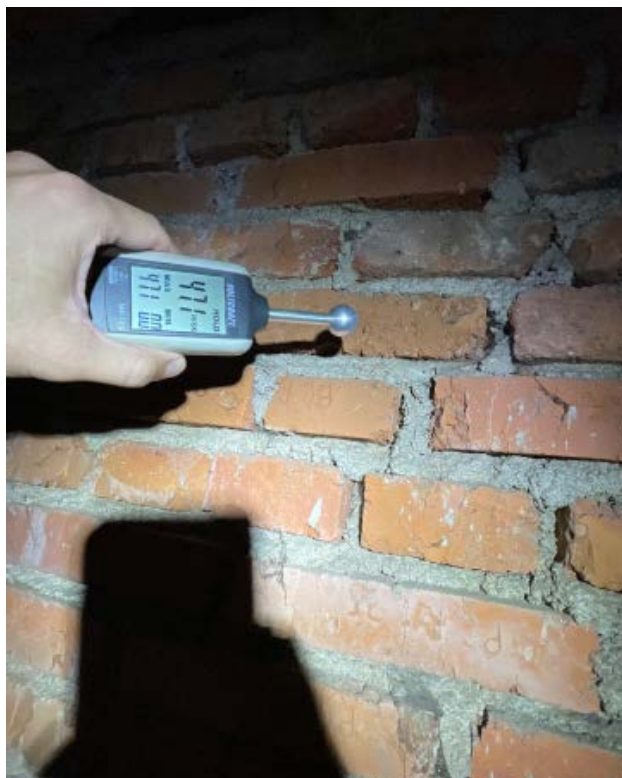
Horní úroveň - Vlhkost 6%

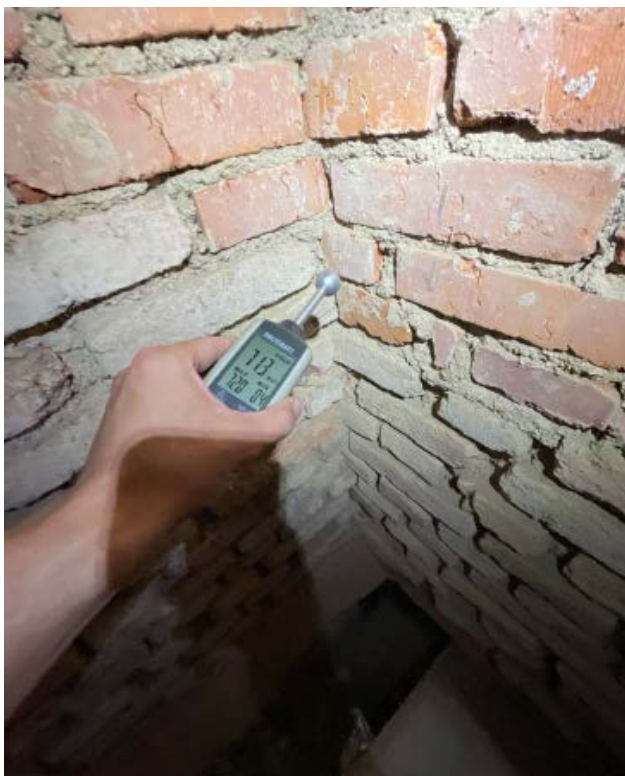
Střední úroveň - Vlhkost 12%

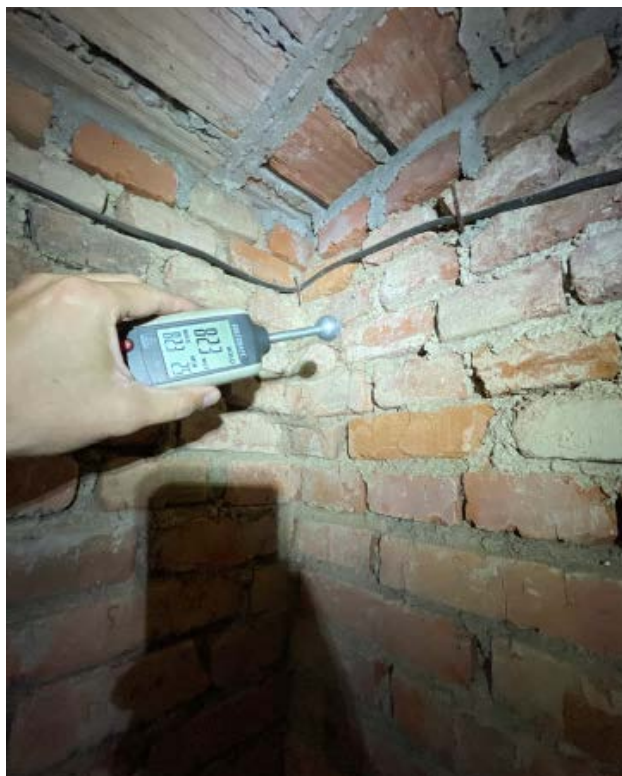
Horní úroveň - Vlhkost 17%

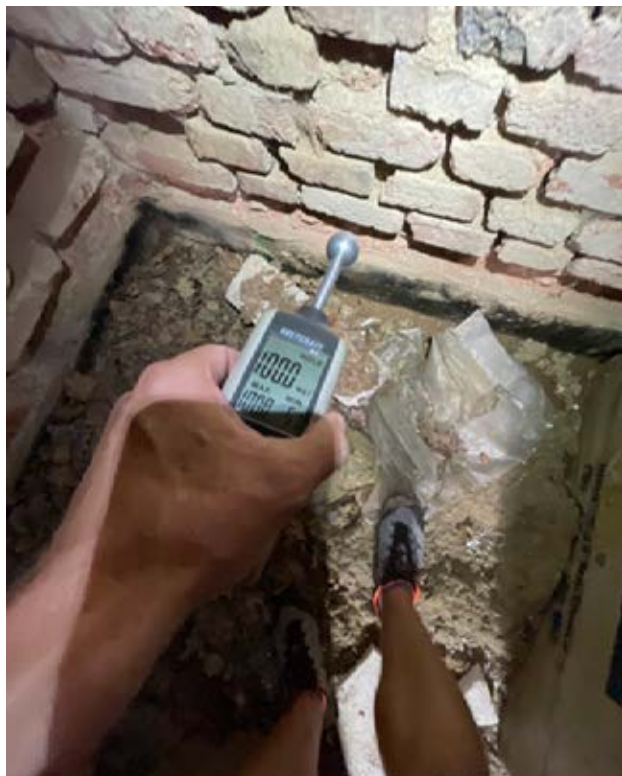
Spodní úroveň - Vlhkost >24%

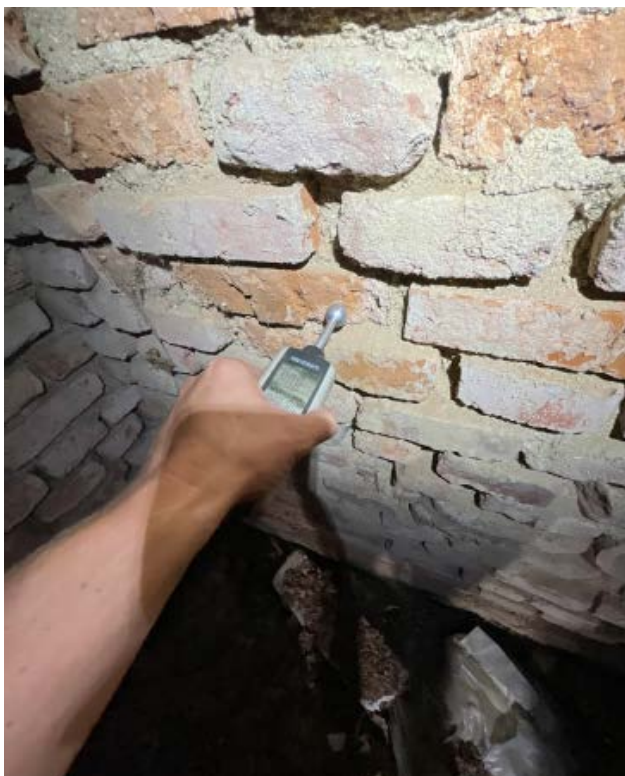
Střední úroveň - Vlhkost 16%

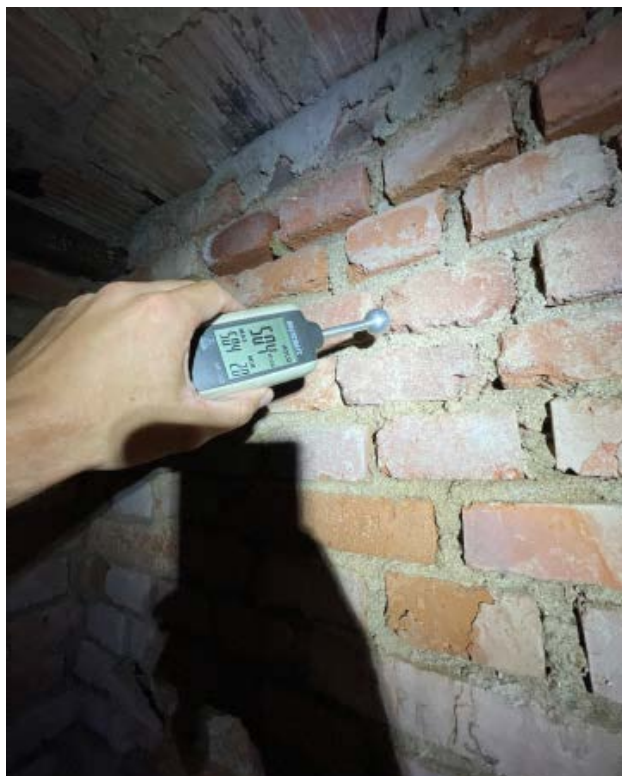
Horní úroveň - Vlhkost 6%

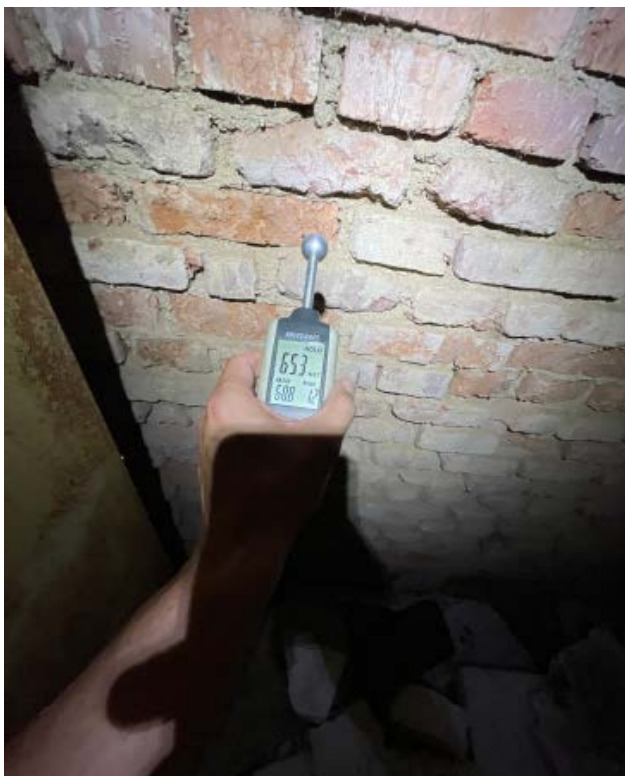
Spodní úroveň - Vlhkost 13%

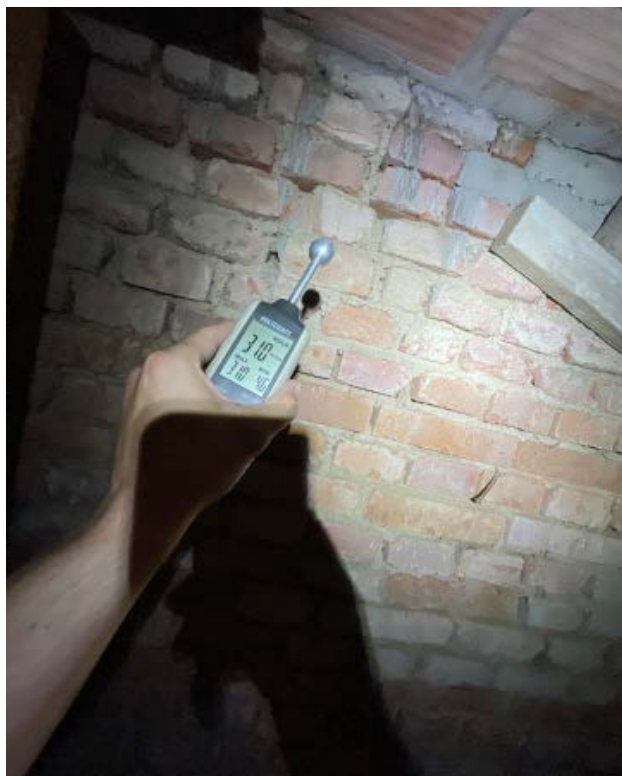
Střední úroveň - Vlhkost 11%

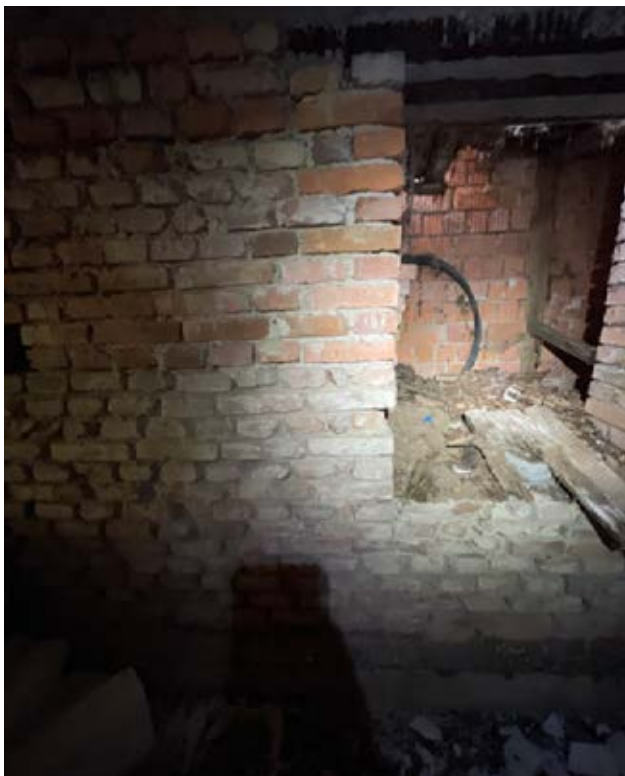
Horní úroveň - Vlhkost 3%

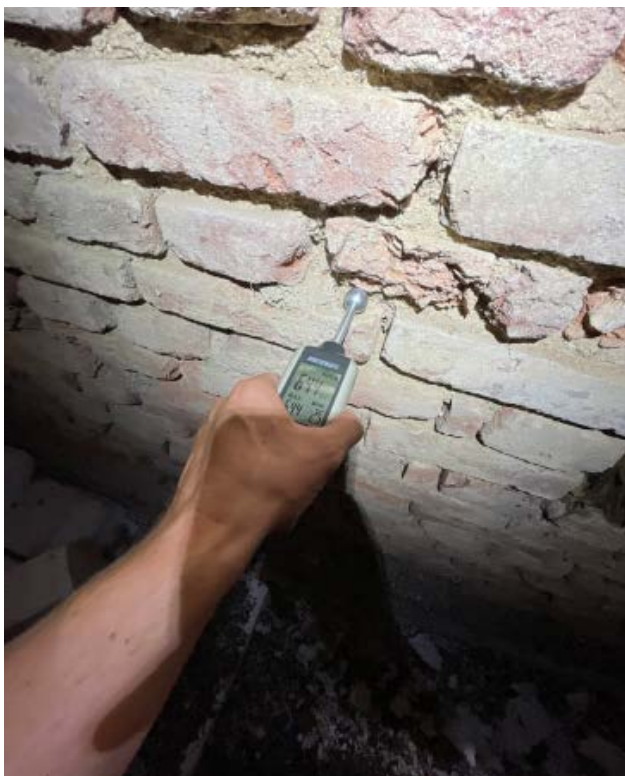
Spodní úroveň - Vlhkost 7%

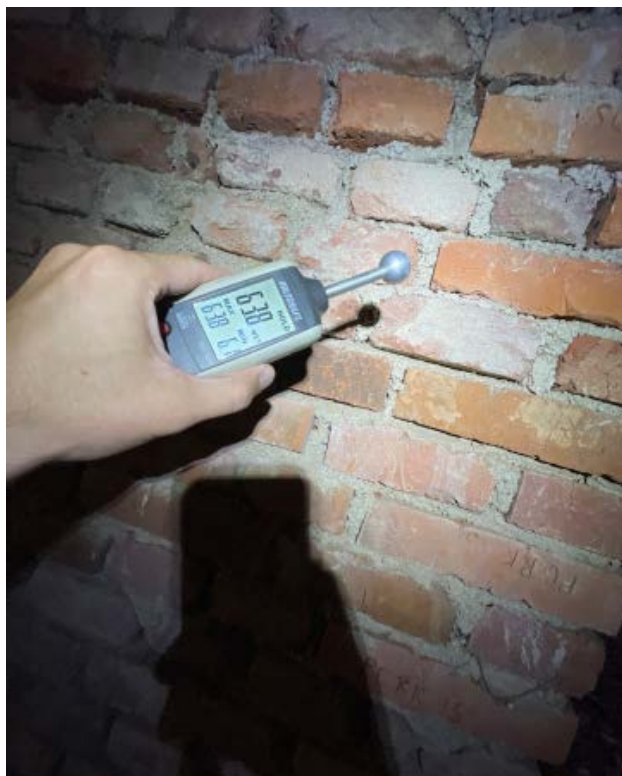
Střední úroveň - Vlhkost 11%

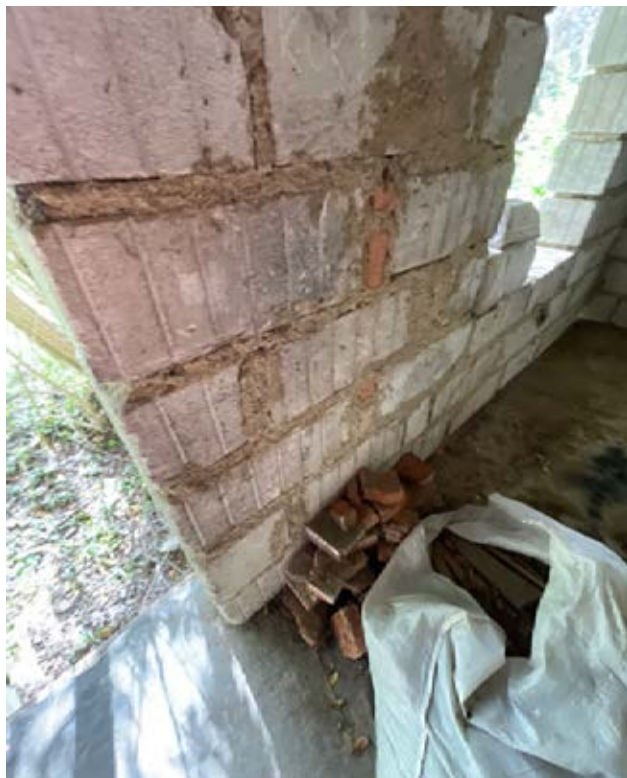
Horní úroveň - Vlhkost 11%

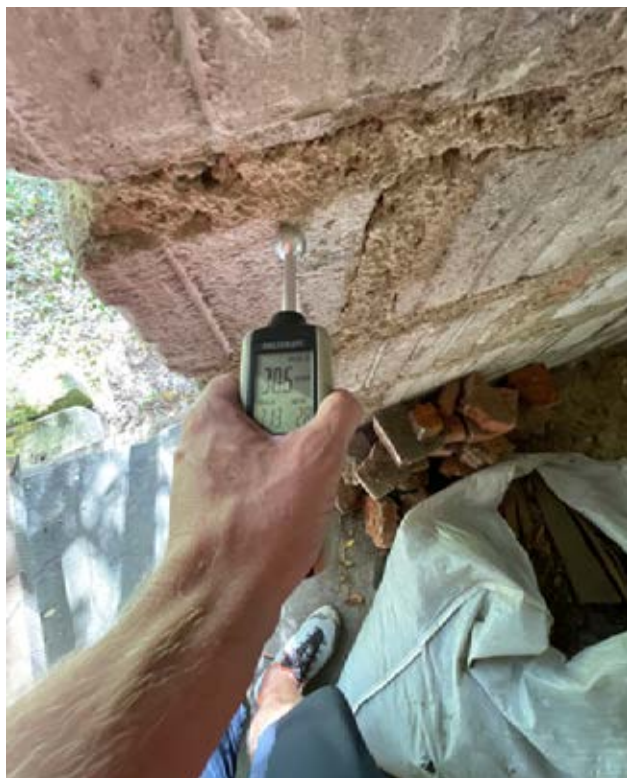
Spodní úroveň - Vlhkost 16%

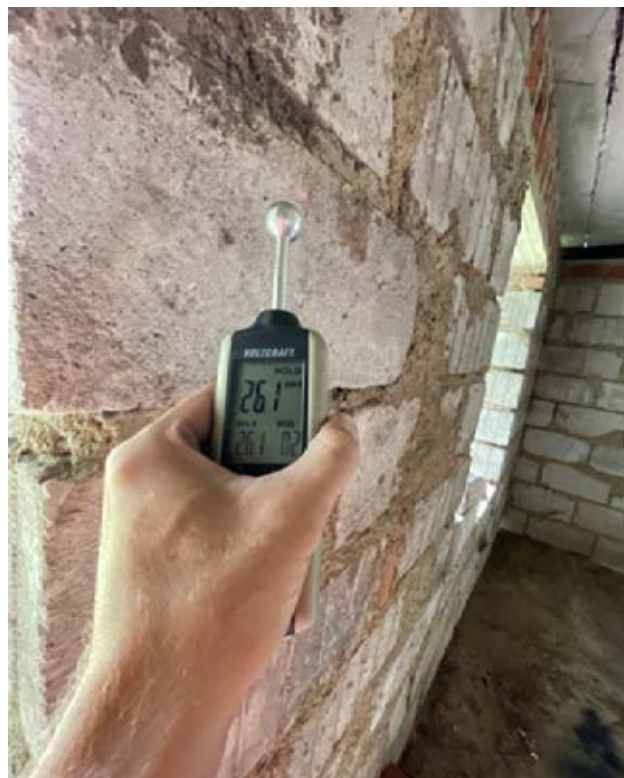
Střední úroveň - Vlhkost 3%

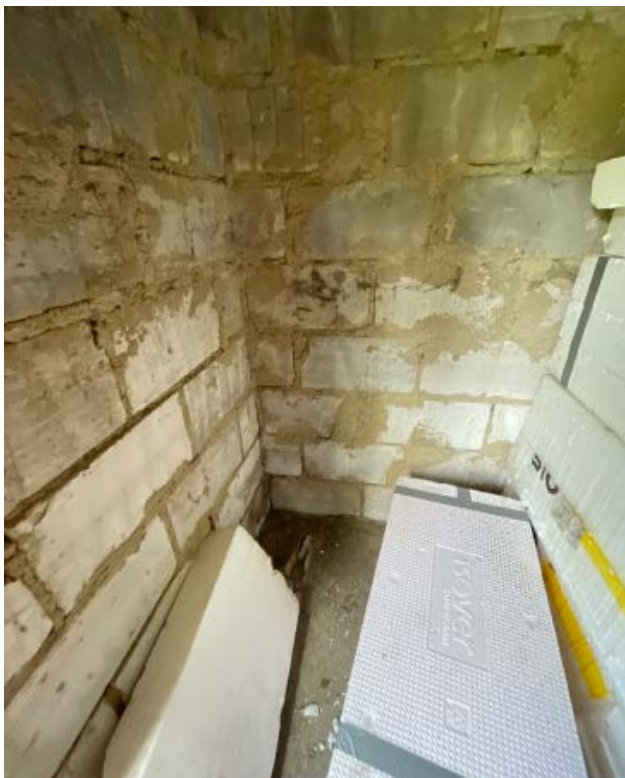
Horní úroveň - Vlhkost 3%

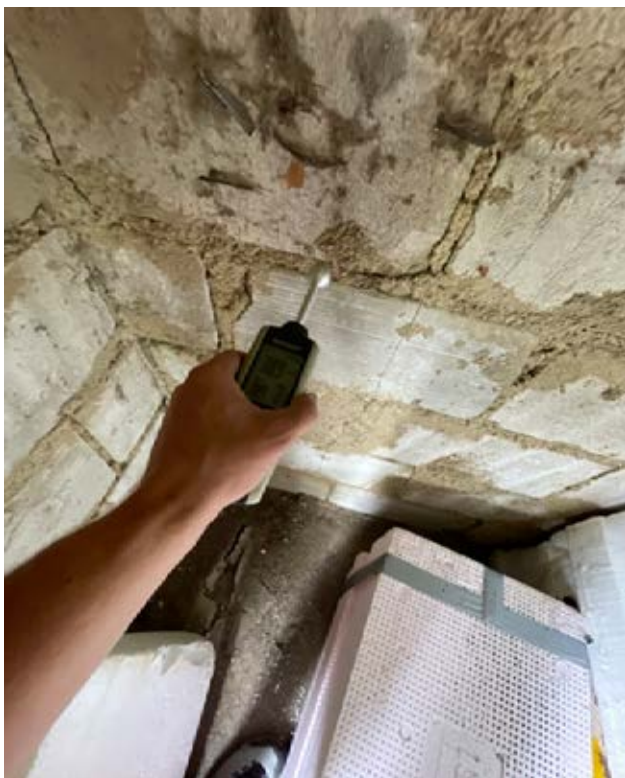
Spodní úroveň - Vlhkost >24%

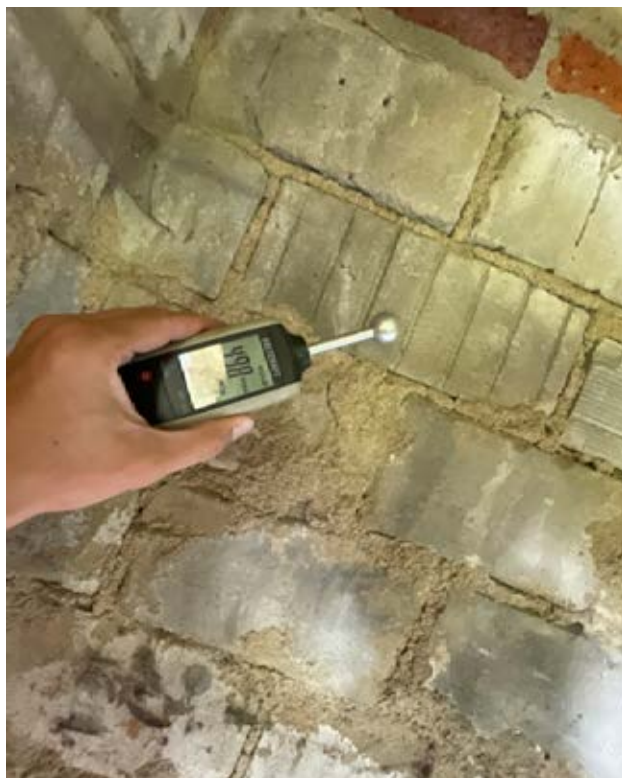
Střední úroveň - Vlhkost 4%

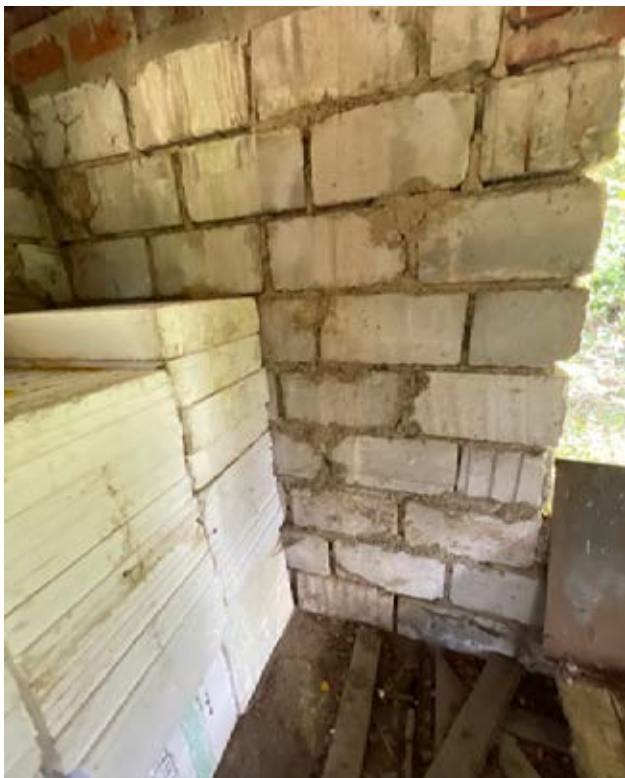
Horní úroveň - Vlhkost 6%

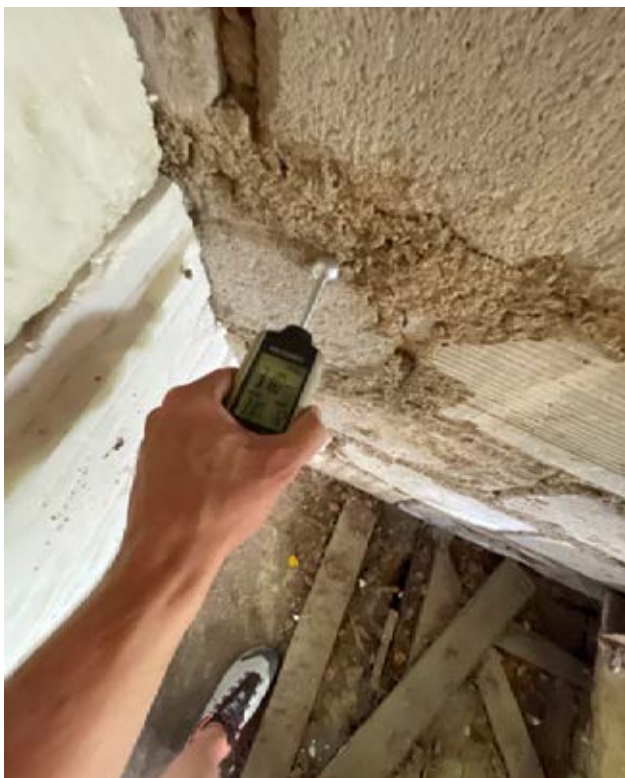
Spodní úroveň - Vlhkost 11%

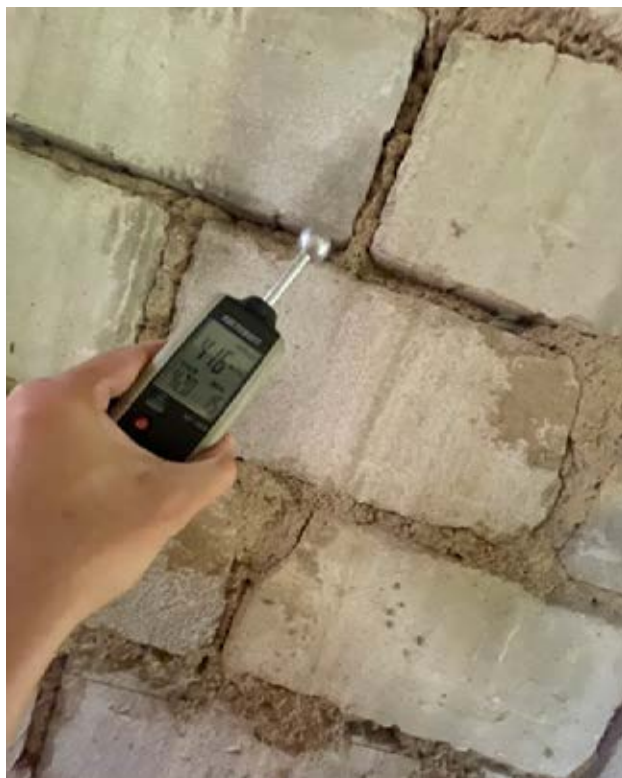
Střední úroveň - Vlhkost 3%
